SCHRAUBENDREHER

KC9019----A

TYPE 1

KC9019 Schraubendreher.

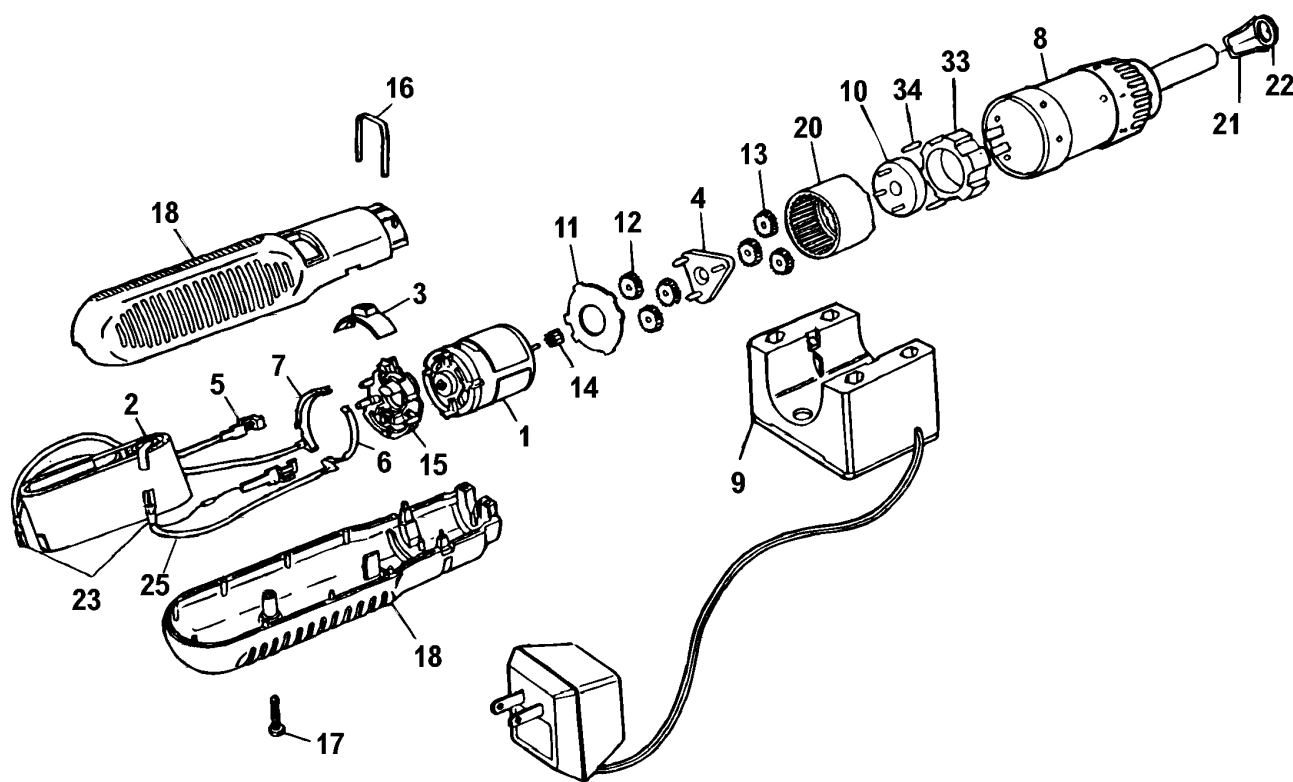
Teil 8, Getriebekasten, kann nicht gewartet werden.

Gehen Sie bei dem Entfernen des Getriebekastens, Teil 8, von dem hinteren Ende der Einheit mit großer Vorsicht vor. Lassen Sie die Komponenten in dem Getriebekasten nicht herausfallen. Zum Zusammenbau dieser Teile sind keine Spezialwerkzeuge notwendig. Notieren Sie sich die Reihenfolge, in der die Teile entfernt werden, und vergewissern Sie sich, daß sie in der gleichen Reihenfolge wieder zusammengebaut werden.

Verwenden Sie zum Einsetzen der Stifte, Teil 34, eine kleine Nadelzange.

Teil 21 und 22, Halter und Unterlegscheibe, können wie folgt entfernt werden:

Spannen Sie den Getriebekasten in einer Zwinde ein, damit Sie beide Hände frei haben.

Drücken Sie mit einem sehr kleinen Schraubendreher ein Bein des Halters von der Innenseite des Haltergehäuses weg. Greifen Sie das Bein in dieser Position mit einer Nadelzange und ziehen den Halter heraus.
